## บทที่ 6 วังหนองจิก

#### การวางผังและการใช้พื้นที่ภายในวังพระยาหนองจิก

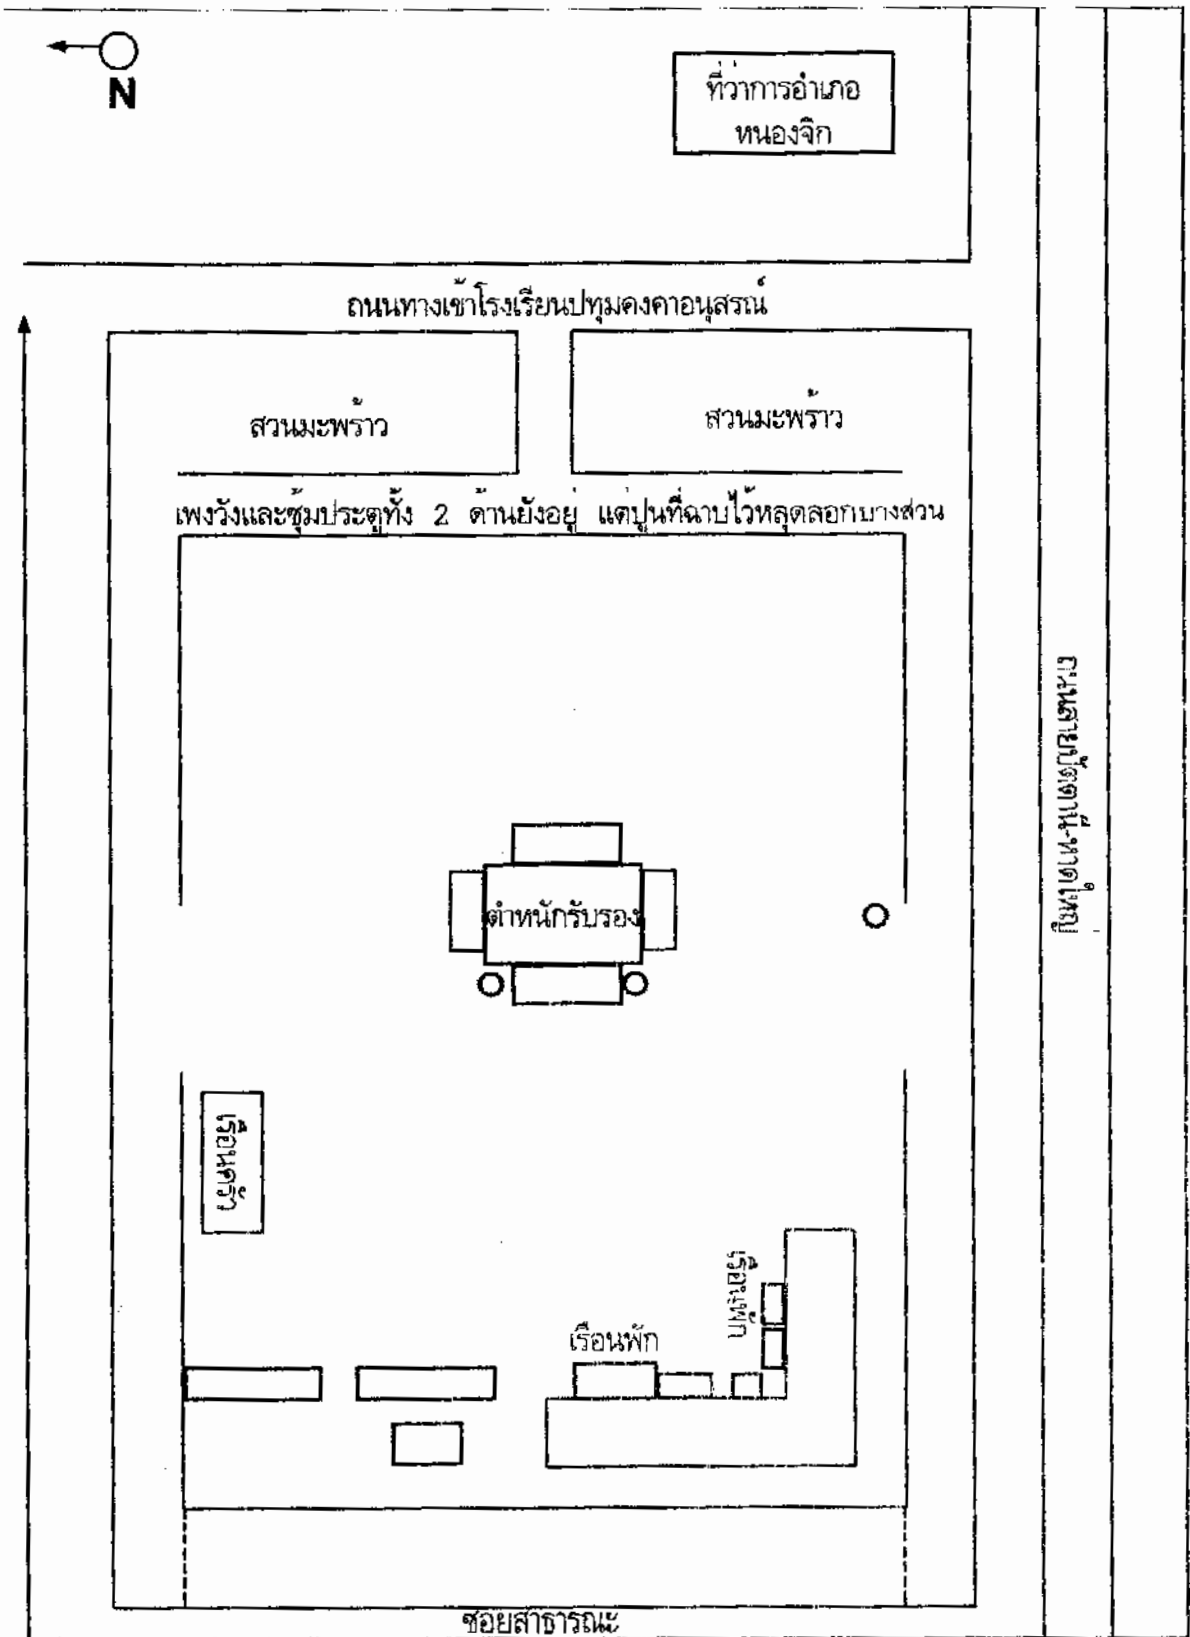
ภาพที่ 33 แผนผังวังพระยาหนองจิกเมื่อเริ่มสร้าง

1. ตำนักรับรองแขกเมืองและที่อยู่อาศัยของเจ้าเมืองหนองจิก เป็นเรือนหลังใหญ่ 2 ชั้นตั้งอยู่ตรงกลางของพื้นที่ภายในวัง (ภาพที่ 33 หน้า 114) มีการจัดพื้นที่เพื่อประโยชน์ในการใช้สอยออกเป็น 2 ส่วนคือ

1.1 ชั้นบนเป็นพื้นไม้ยาง มีหน้ามุขยื่นออกไปเป็นระเบียงและทำลูกกรงกันใช้เป็นห้องนอนของเจ้าเมืองหนองจิกและรับรองแขกเมืองที่มาพัก เช่น สมเด็จพระบรมวงศ์เธอกรมพระยาดำรงราชานุภาพและเจ้าพระยามรราชในคราวเสด็จตรวจราชการหัวเมืองปักษ์ใต้ เจ้าเมืองปัตตานี (ตนกูอับลุกออร์เดร์) ซึ่งได้ติดต่อกับพระยาเพชรราชภิบาลนฤเบศร์ฯ อยู่เสมอและมาพักที่วังหนองจิกนี้ครั้งละหลายวัน (ประพันธ์ วิเศษรัฐกรรม, 2514: 73)

1.2 ชั้นล่างเป็นห้องโถงโล่งขนาดใหญ่ ก่ออิฐถือปูน มีบันไดขึ้น 4 ด้านเป็นบันไดปูด้วยอิฐหน้ากว้างขนาดกว้างและยาวด้านละ 30 เซนติเมตร มี 5 ชั้น พื้นที่ห้องโถงนี้ใช้เป็นที่ต้อนรับแขกเมืองที่ออกกว่าราชการ และตัดสินคดีความที่ชาวหนองจิกมาร้องทุกข์ (นวลขวัญ ฌ สงขลา (สัมภาษณ์), 20 ตุลาคม 2538)

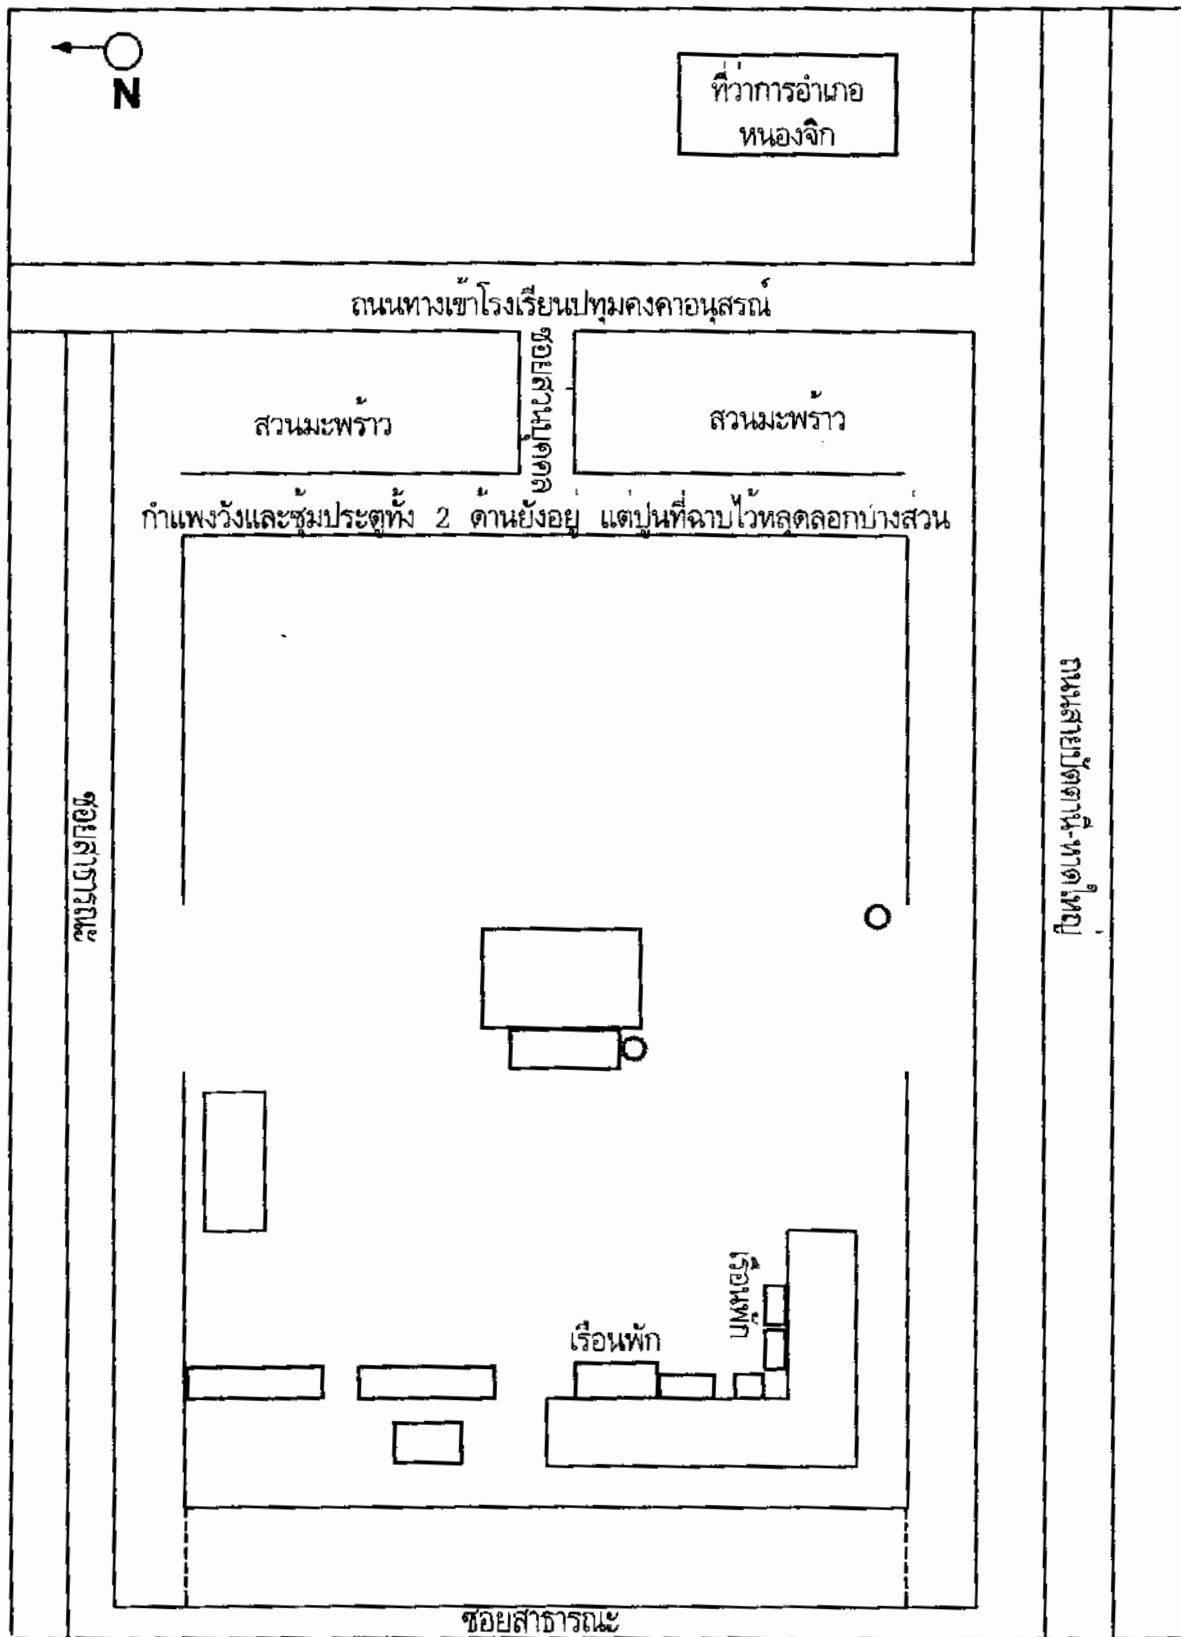
ภาพที่ 34 แผนผังวังพระยาหนองจิกในปัจจุบัน

เส้นทางไปวังหนองจิก ไปตามถนนสายปัตตานี-หาดใหญ่ เมื่อถึงวัดมุจลินทวาปี-วิหาร ตรงไปจนกระทั่งถึงที่ว่าการอำเภอหนองจิก เลี้ยวขวาเข้าถนนหน้าวัง ประมาณ 100 เมตร มองเห็นกำแพงวังอยู่ติดถนนด้านซ้าย และมีทางเดินเข้าไปในตัววังโดยผ่านประตู กำแพงวังซึ่งเก่าและทรุดโทรมมาก ภายในตัววังมีต้นไม้หลายชนิด พื้นที่ของวัง ในอดีตมีประมาณ 4-5 ไร่ ตั้งแต่สวนมะพร้าว ตลอดไปจนถึงบริเวณถนนโคกจันทร์ แต่ในปัจจุบันเหลือพื้นที่เฉพาะบริเวณตัววัง คือจากกำแพงวังเข้ามาถึงตัวอาคาร ภายในกำแพง

วังประมาณ 1 ไร่ครึ่ง โดยแบ่งให้เครือญาติและบางส่วนได้ขายไปเนื่องจากไม่มีผู้ดูแล ลูกหลานส่วนใหญ่มีครอบครัวและย้ายเข้าไปตั้งถิ่นฐานในกรุงเทพมหานคร (ภาพที่ 34 หน้า 115)
